Dagvattenutredning till ny detaljplan för Vara 27:1 och del av Vara 25:1

Melica
2024 06 26

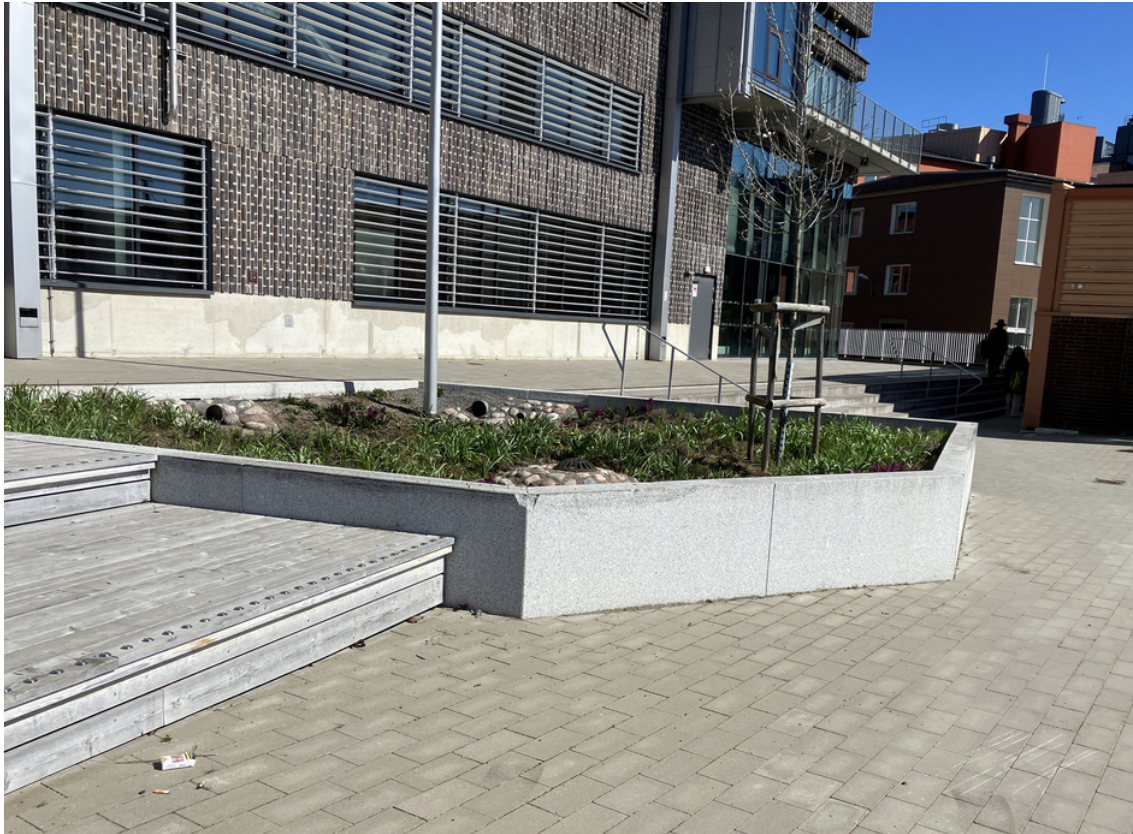
Figur 7: exempel på ett litet dagvattenmagasin i bebyggd miljö. Observera inloppsledningarna vid magasinets borte överkant samt den upphöjda kupolbrunnen nära bildens mitt

Även små infiltrationsanläggningar ger effektiv avskiljning av många sorters föroreningar eftersom de fångar det smutsigaste, första dagvattnet efter att det varit uppehållsväder. Infiltrationsanläggningar kan placeras under mark i form av exempelvis dagvattenkassetter men ger väsentligt bättre reningseffekt ifall de är i öppen dager och med vegetation (se figur 7).
